Regensburg, Prüfening  
Klosterkirche St. Georg

Malereibestand im Presbyterium

Reinigung  
Konservierung  
Restaurierung

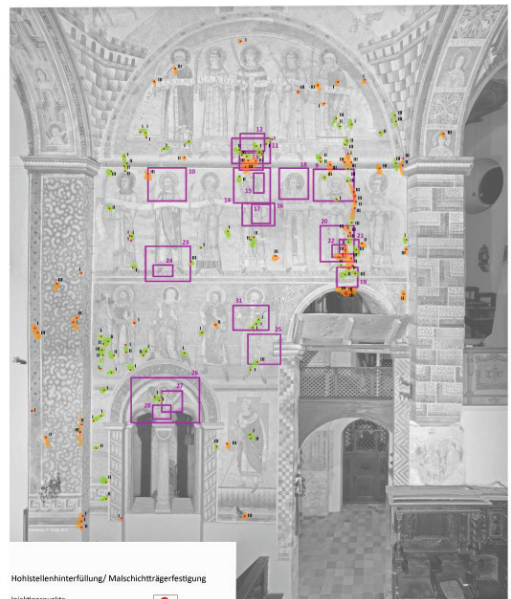
Prüfung, Klosterkirche St. Georg, Presbyterium  
Südwand  
Kartierung Maßnahmen

Hohlstellenhinterfüllung/ Malchichtträgerfestigung

- Menge Injektionsmittel: I = 0 - 20ml, II = 20ml - 50ml, III = 50ml - 100ml

Hinterfüllung hohl liegender Putze.
